Saeco Aroma

Aus KaffeeWiki - die Wissensdatenbank rund um Espresso, Espressomaschinen und Kaffee

Zerlegen des Gran-Crema-Siebträgers zur Reinigung

Zerlegen des robusteren Siebträgers "classic" (erhältlich ab ?)

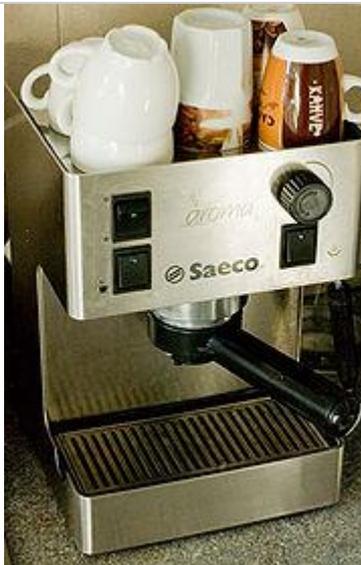
Saeco Aroma Chrom (Inox) noch mit schwarzen Schaltern

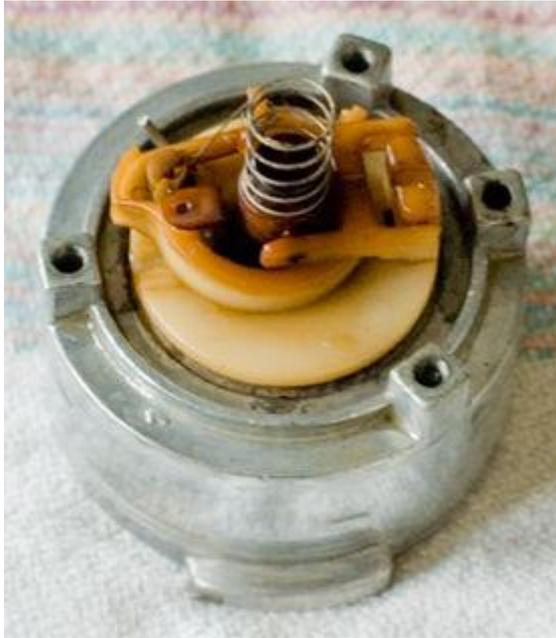
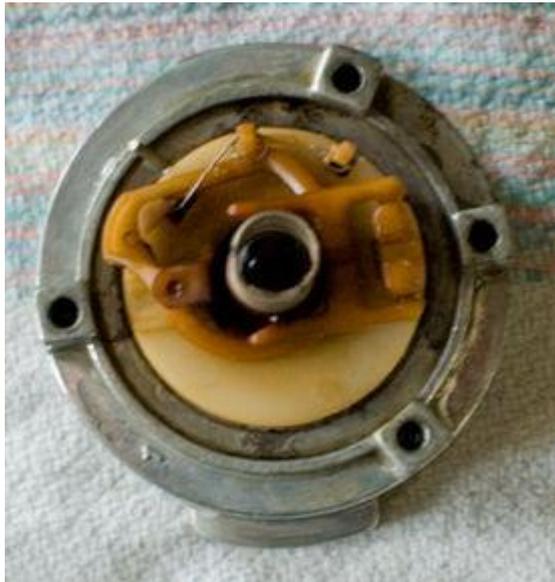
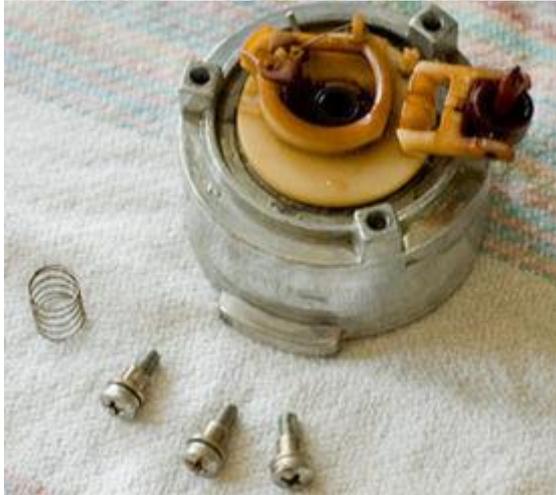
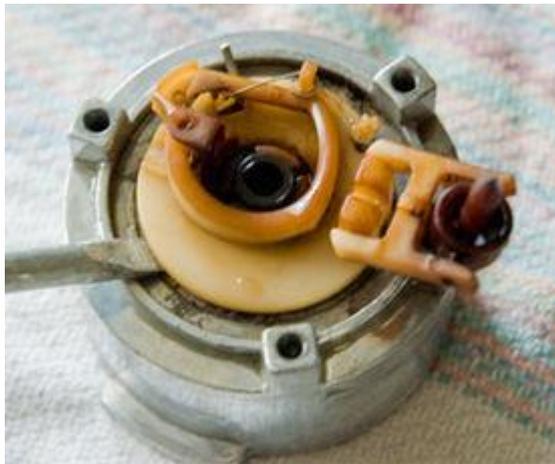
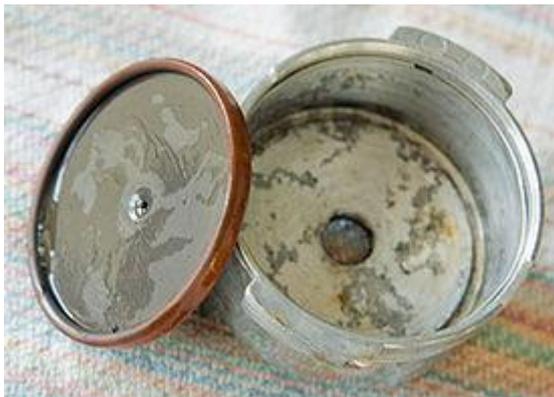
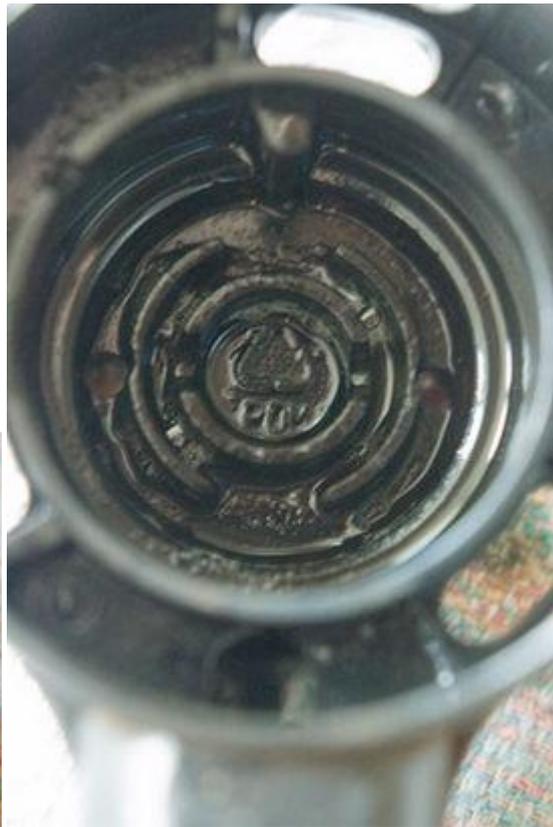
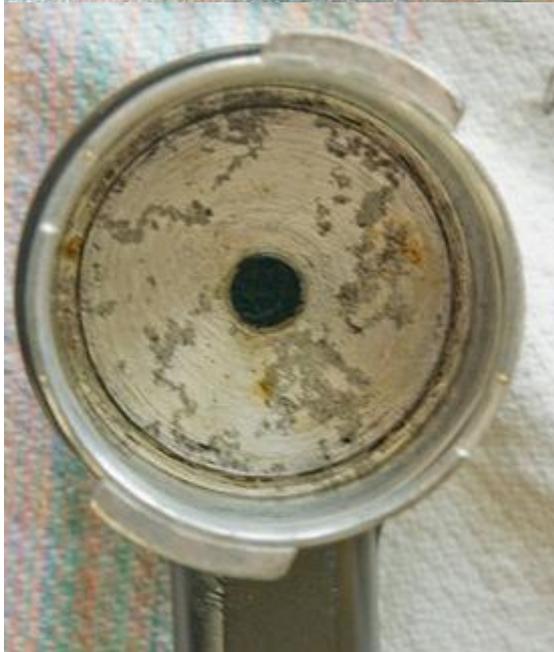
Nach Abschrauben des Kunststoff-Gussteils mit dem Griff von dem verchromten Messingteil des Siebhalters zeigt sich das Innenleben des Siebträgers. Hierbei aufpassen, dass man die Druckfeder des Ventils und vor allem die kleine Rückstellungsfeder nicht verliert. Ausser den drei Gewindelöchern für die Schrauben hat das Alu-Gussteil noch ein Blindloch (beim ersten und zweiten Bild rechts). Das Blindloch ist nicht immer vorhanden, stattdessen kann sich dort auch ein kleine Erhöhung im Metall befinden. Mit einem Schlitz-Schraubenzieher lässt sich nun vorsichtig die Ventilmechanik abhebeln (viertes Bild) und anschließend die Dichtungsscheibe nach oben herausdrücken.

Alle Bilder sind nach der Reinigung entstanden. Das vorletzte Bild zeigt das "Labyrinth", das zur gleichmäßigen Verteilung des Espressos auf die beiden Ausläufe gedacht ist. Bei starken Kaffeefettverschmutzungen ist dieses praktisch nicht mehr ganz sauber zu bekommen. Schwer zu erkennen ist (auch im vorletzten Bild ganz unten sehr unscharf), dass zum Griff hin eine Öffnung ins Griffinnere ist. So finden sich dann auch im Griff Kaffeefettreste.

Beim Wiederaussetzen darauf achten, dass der Klappmechanismus des Ventils so ausgerichtet ist, dass er in aufgeklappten Zustand auf dem Blindloch bzw der Erhöhung zu liegen kommt. Außerdem sollte die Gummidichtung der Plastikscheibe im Siebträger (Bild 5) mit der größeren Seite nach oben zeigen. Ansonsten ist es nicht möglich, die Bodenplatte des Plastikventils korrekt einrasten zu lassen.

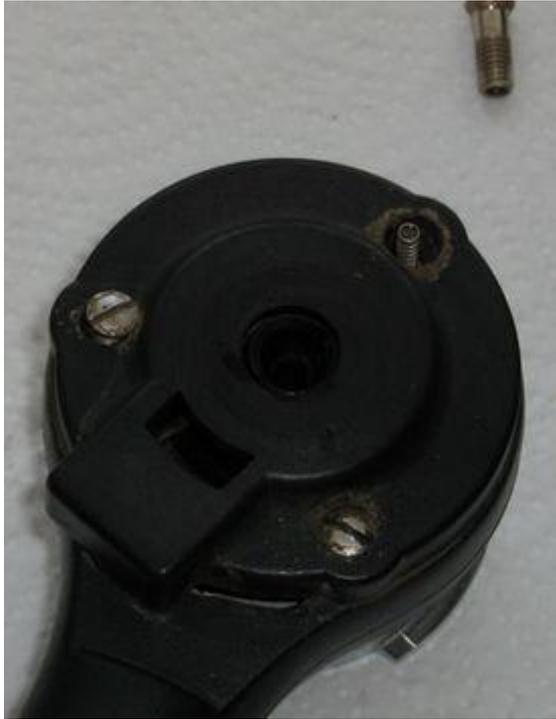
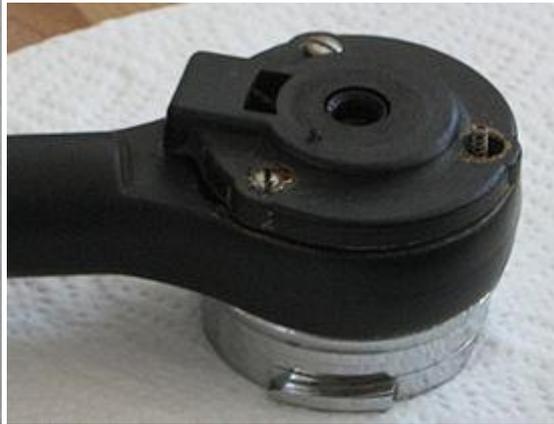
Zunächst werden die drei untenliegenden Schrauben vorsichtig gelöst. Im ersten Bild sieht man, dass sich unterhalb der oberen Schraube eine Feder für das Überdruckventil verbirgt:

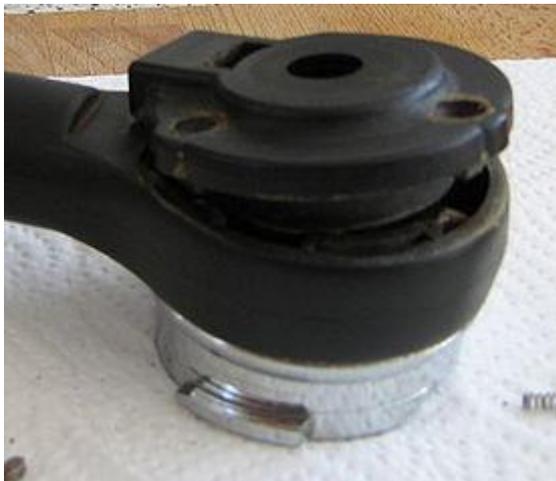
Nach dem Lösen aller drei Schrauben wird der schwarze Deckel durch eine zentral liegende Feder nach oben gedrückt. Daher nach Lösen der letzten Schraube den Druck mit der Hand etwas "abfedern" und den Deckel vorsichtig abheben.

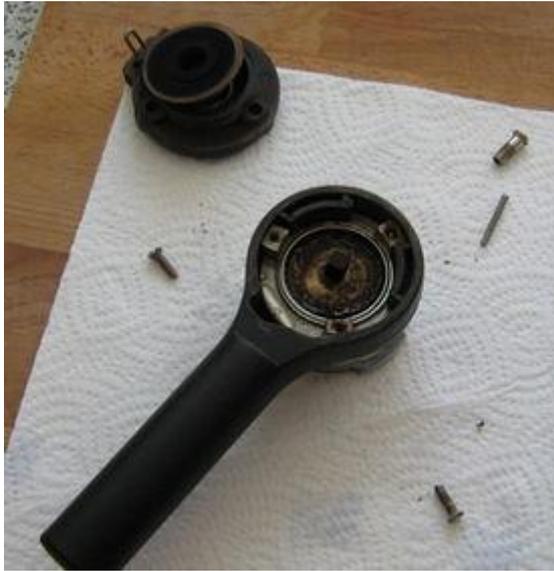
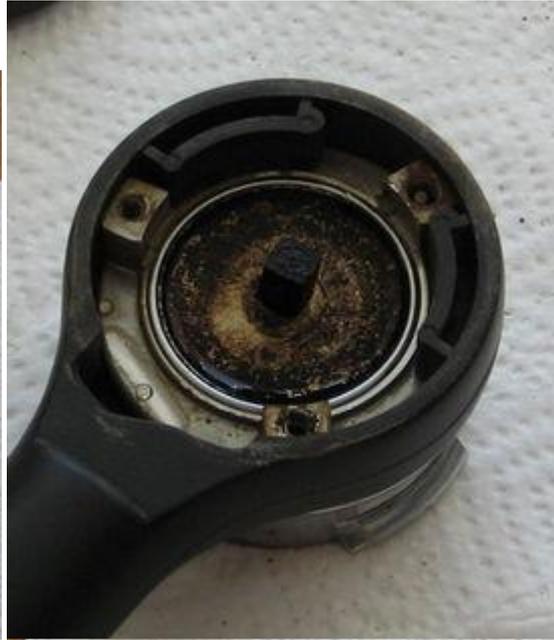
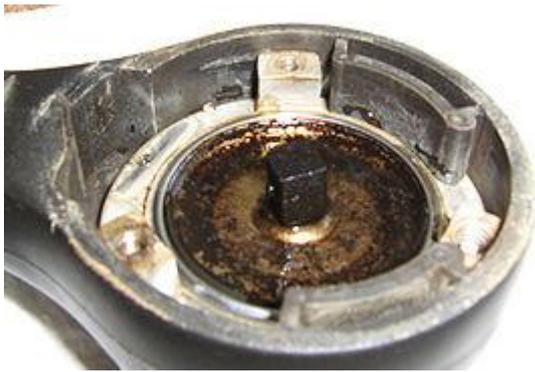
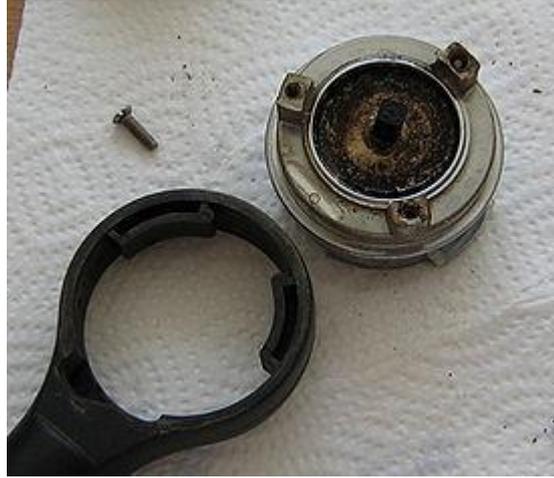
Es offenbart sich das Innenleben mit jeder Menge ranzigem Kaffee fett (am Ende ein Bild vom gereinigten Zustand). Im ersten Bild sieht man oben links den "Deckel", den man im Schritt zuvor abgenommen hat.

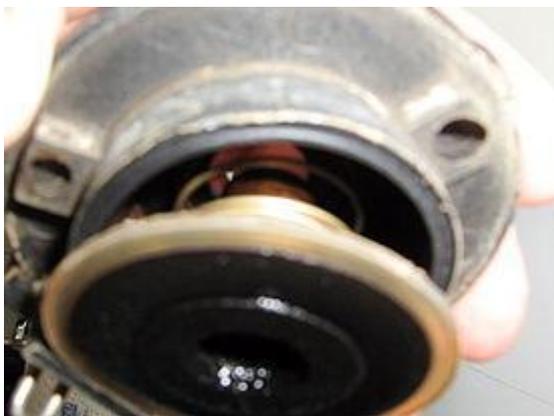
Diese Gummidichtung ist komplett schwarz vor lauter Kaffee fett (am Ende ein Bild vom gereinigten Zustand):

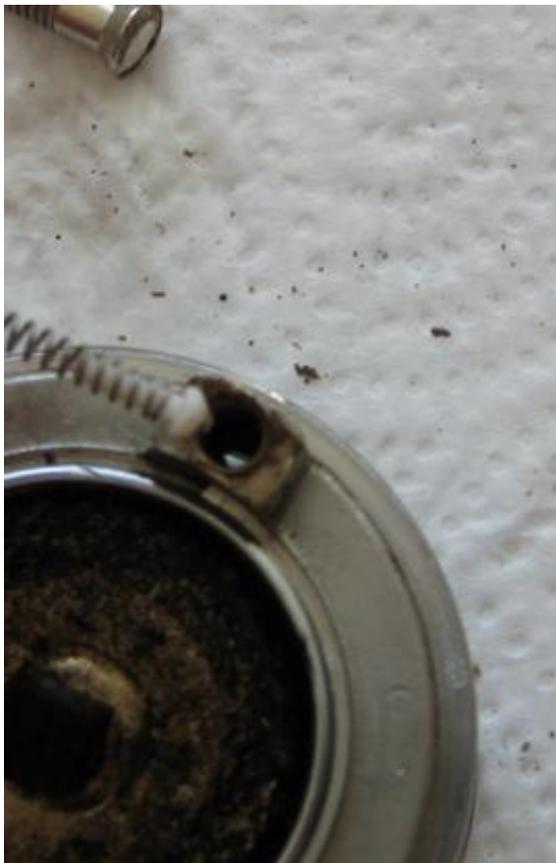
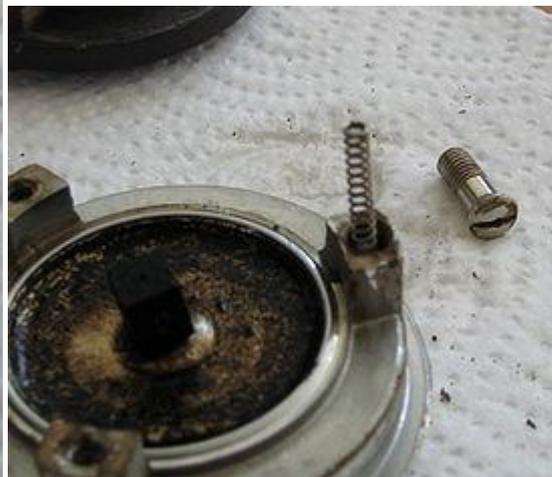
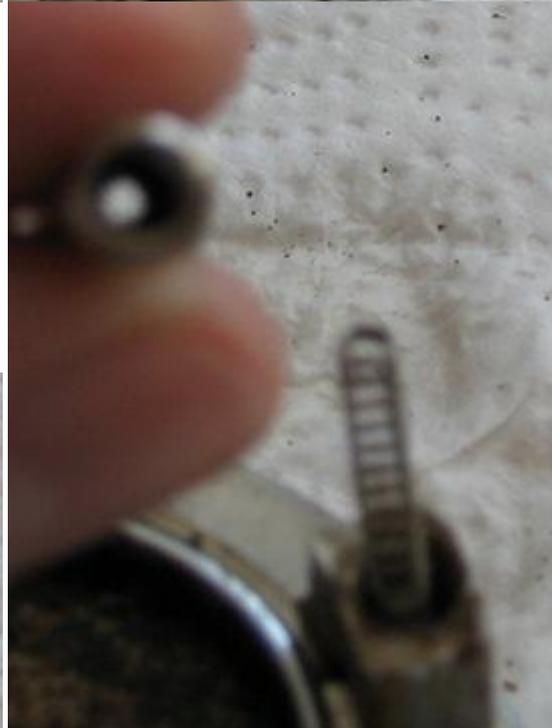
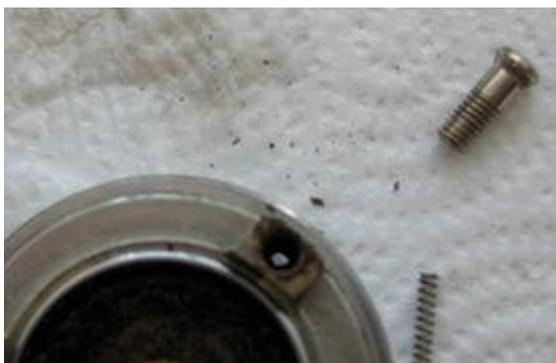
Eine der drei gelösten Schrauben zeigt bei näherer Betrachtung einen kleinen Kanal. In

diesem Kanal steckt eine Feder, an deren Ende ein Pfropfen den Zugang zur eigentlich Brühkammer verschließt. Entsteht in der Brühkammer ein zu großer Druck, kann dieser durch dieses Überdruckventil entweichen. **Wichtig: Beim späteren Zusammenbau muss diese Feder unbedingt wieder mit dem kleinen weißen Pfropfen zuerst in die Öffnung geschoben werden:**

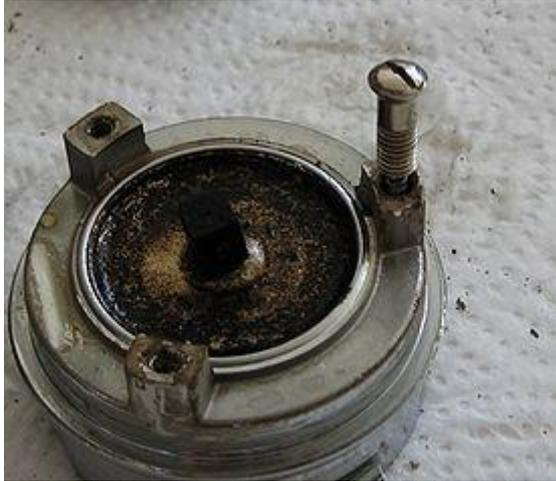
Der im folgenden Bild dargestellte kleine schwarze Metallblock muss mit äußerster Vorsicht gereinigt werden, da er lediglich an einem kleinen Stift befestigt ist. Bei zu großer Krafteinwirkung kann der Stift verbiegen oder abbrechen und somit den gesamten Siebträger unbrauchbar machen!

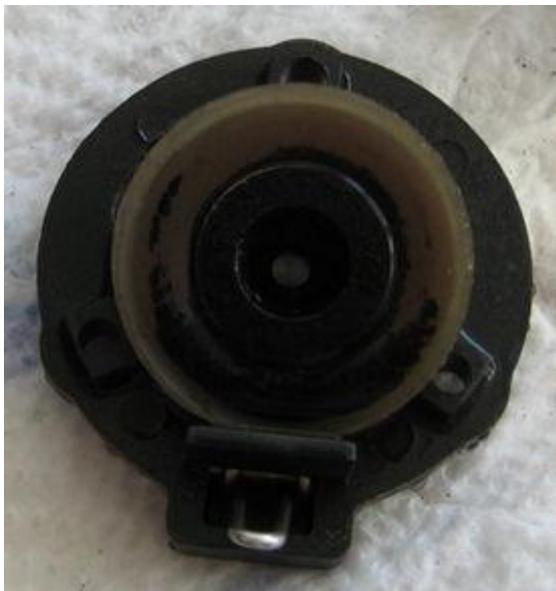
Im folgenden Bild sieht man eine zur Hälfte entfettete Gummidichtung. Wurde zuvor eine Weile in Kaffeefettlöser gestellt.

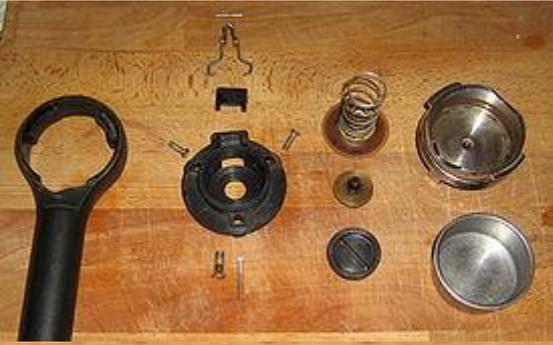
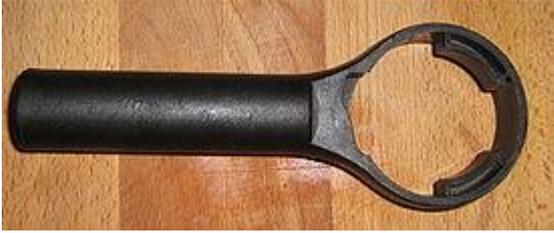
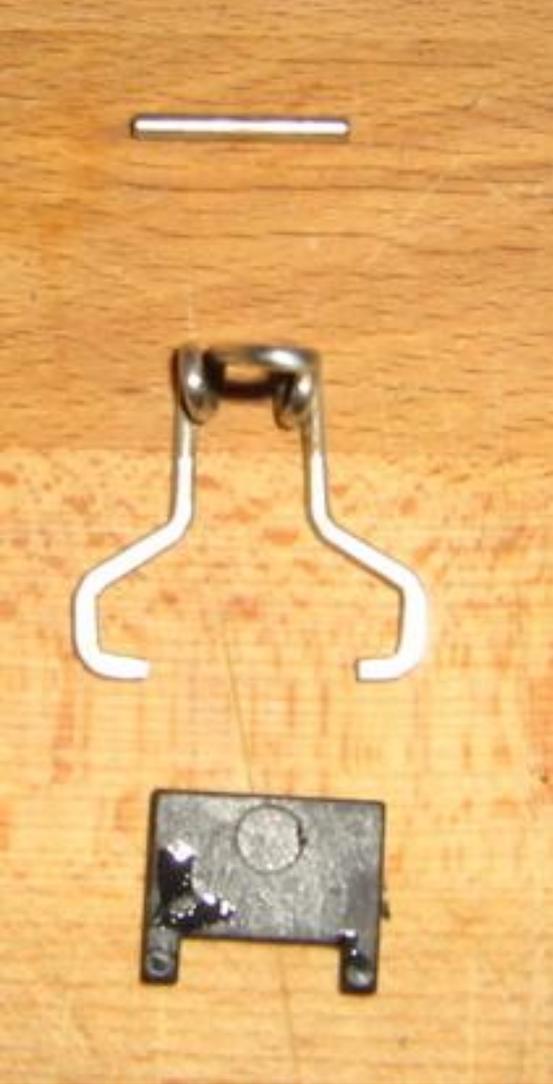
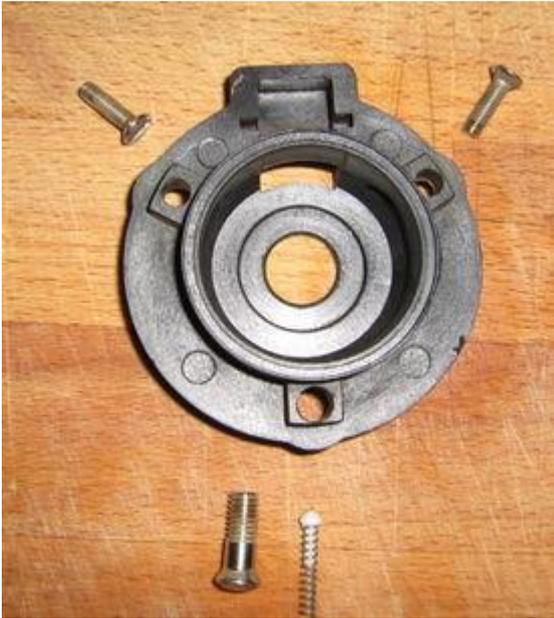
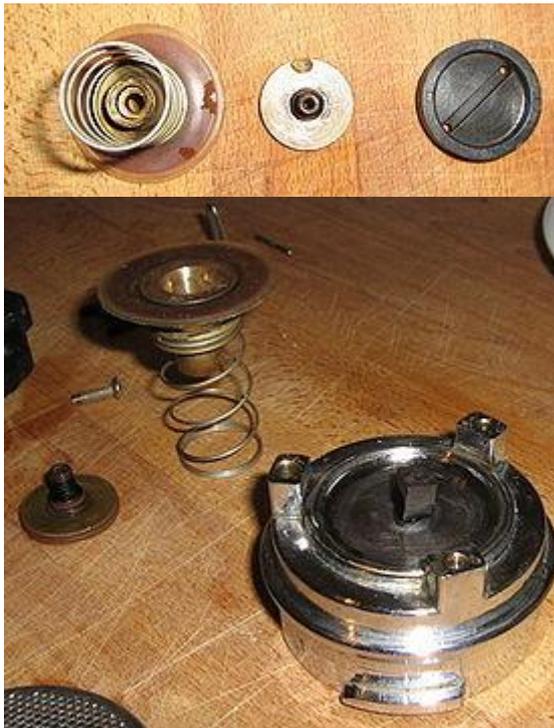
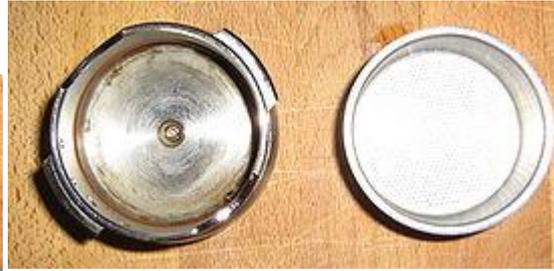
Es folgt eine Übersicht aller gereinigten Teile.

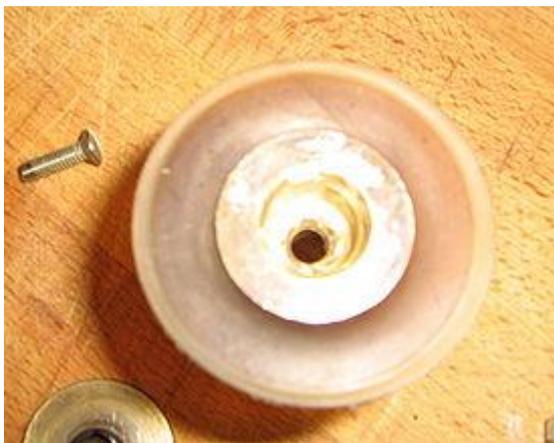
Die auf dem folgenden Bild dargestellte Komponente wurde per Akkuschauber und Schmirgelaufsatz vom hartnäckigem Kaffee fett befreit, da aufgrund der kleinen Strukturen nicht mit einem Reinigungsschwamm o.ä. gearbeitet werden konnte. **Auch hier muss vorsichtig vorgegangen werden; die Reinigung mittels Schmirgelaufsatz darf nur oberflächlich das Kaffee fett und nicht die Metallschicht abtragen (Metallspäne vermeiden). Es darf ebenfalls nicht das innenliegende Schraubengewinde bearbeitet werden - auch wenn es entsprechend verdreckt sein sollte.** Hier bleibt in erster Linie nur die Möglichkeit den Dreck per Kaffee fettlöser zu entfernen.
